Untersuchung der Beständigkeit des Beschichtungswerkstoffes ChemLINE 784 gegenüber Chloracetylchlorid bei 55 °C

Aktenzeichen VII.3/14222

PRÜFUNGSZEUGNIS

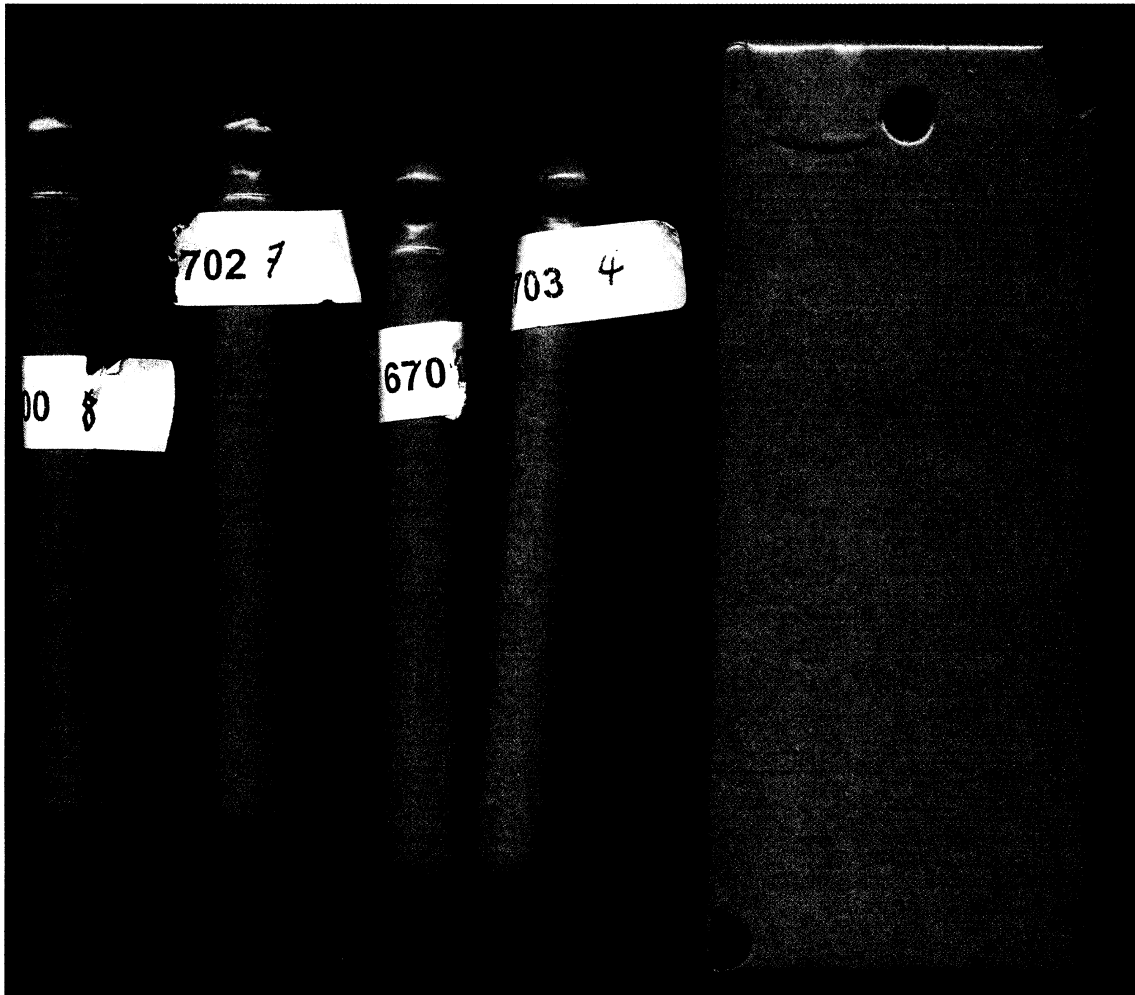
Bild: Übersicht der Oberflächen der Prüfkörper nach 4 Wochen in Chloracetylchlorid bei 55 °C

Die gravimetrische Untersuchung ergab an allen Prüfkörpern keinen korrosionsrelevanten Abtrag (siehe Bild). Es wurden ebenfalls keine Zeichen eines örtlichen Korrosionsangriffes festgestellt. Selbst an den in Folge Herunterfallens abgeplatzten Stellen des Prüfbleches konnte keine Unterwanderung der Beschichtung oder ein signifikanter korrosiver Angriff am blanken

Metall festgestellt werden. Mittels Schichtdickenmessung wurde ein leichtes Quellen der Schicht im Bereich weniger μm in Verbindung mit einer geringfügigen Massezunahme festgestellt. Außer einem leichten Andunkeln der Beschichtung wurden keine Unterschiede im Vergleich zu den nicht ausgelagerten Prüfkörpern gefunden. Die leicht bräunlichen Verfärbungen im Aufhängbereich sind auf Herauslösungen aus dem zur Aufhängung dienenden Teflonfaden zurückzuführen. Es konnten keine Poren festgestellt werden.

Die Auslagerungsuntersuchungen bei 55 °C führten an allen Prüfkörpern zu keinen signifikanten korrosionsrelevanten Veränderungen.

Damit ist bei korrekter Ausführung der Beschichtung das untersuchte System Chemline 784/32 gemäß DIN 50905 und DIN 6601 in Chloracetylchlorid **bis 55 °C korrosionsbeständig**.
